Hydrogeologická rizika vrtných prací aneb Propojování kolektorů v praxi – podrobný návod na realizaci hydraulického zkratu

28. dubna 2025, Albertov 6, Praha 2 a online

# Hydrogeologická rizika vrtných prací aneb Propojování kolektorů v praxi

(Podrobný návod na realizaci hydraulického zkratu)

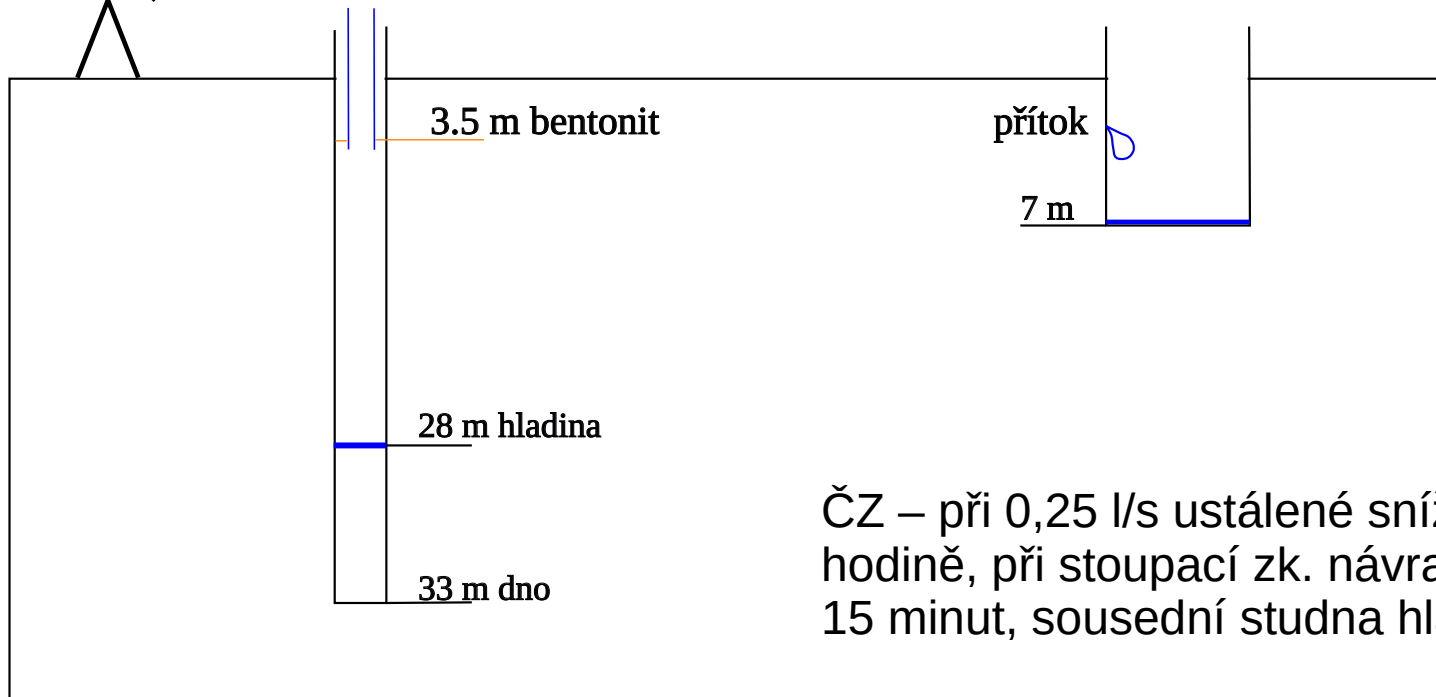
Prozkoumat vývrtek – spraše, slínovec, pískovec

ČZ – při 0,25 l/s ustálené snížení 3 m po necelé hodině, při stoupací zk. návrat na původní hladinu za 15 minut, sousední studna hladina stejná (na dně)

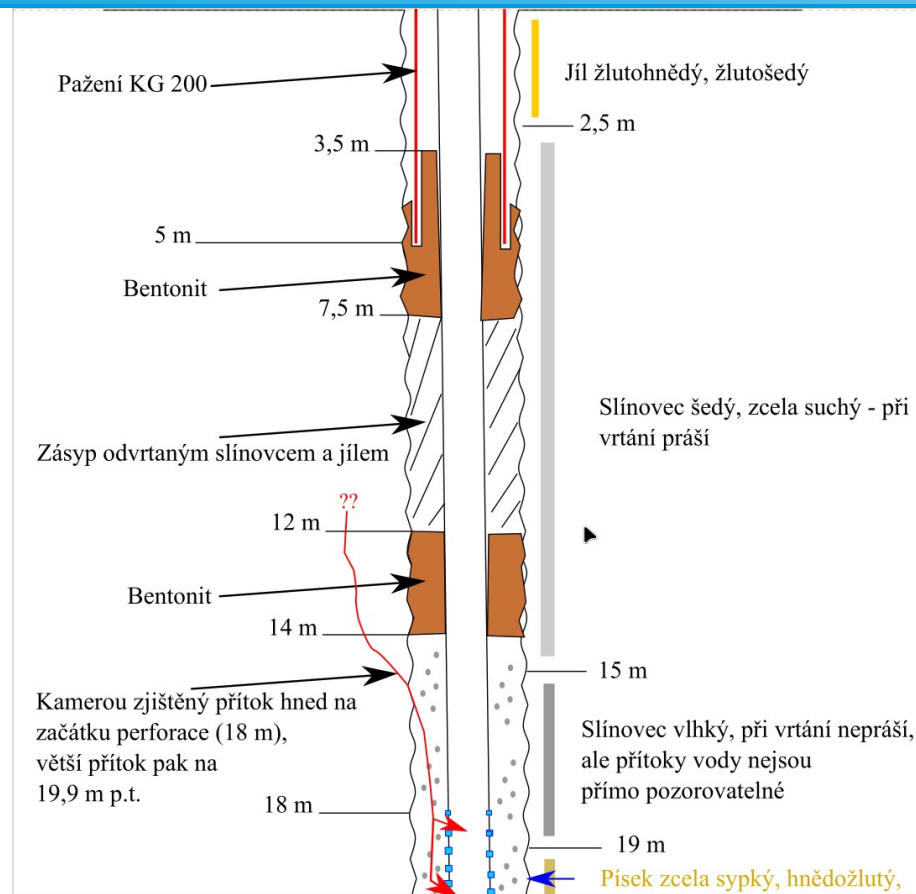
# Problém je (nejspíš) zde...

- Příčina problému – ztráta vody shora dolů
- Řešení – ucpání báze vrtu tak, aby voda shora neměla kam přetékat (první reakce - skeptický pohled :)
- (popis bude možná zbytečně podrobný, ale ono se to třeba bude někdy hodit... Pokud jsou to všem obecně známá fakta, tak se předem omlouvám:) Není to z mojí hlavy, vše vymyslel během let své praxe pan Nakládal)
- Pomůcky – pásmový konduktometr, nádoba na rozmíchání cementu, míchadlo, cement 325 nebo 400 (mnoho pytlů), kýbl, hadice, voda, elektrocentrála
- Teď do hry vstupuje ta logistika – výše uvedené musíte dostat do auta :-)

Injektuji od báze vrtu. Pokud dochází ke ztrátě cementu (měření konduktometrem), doplním do směsi sušený jemnozrnný křemitý písek fr. 0,2/0,4 (perforace 1,0 mm).

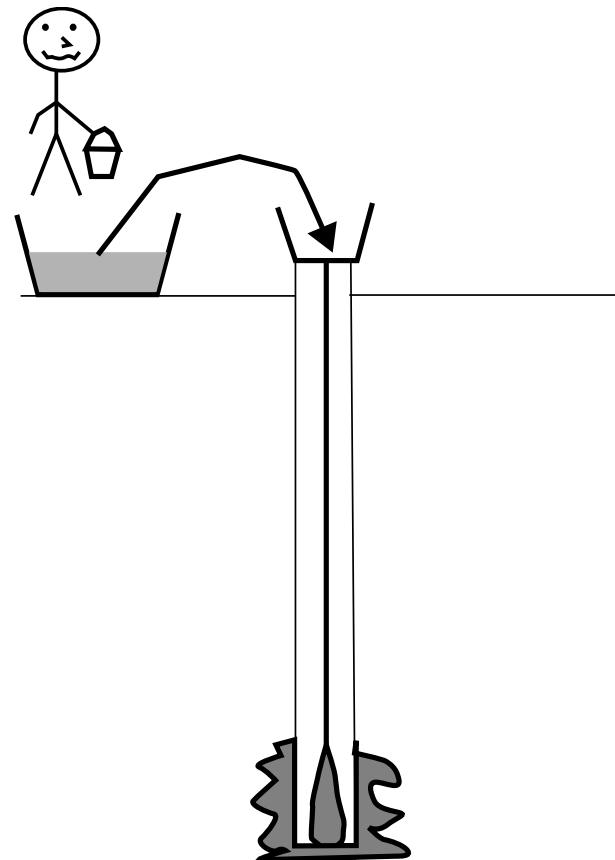
Vrt zacementován do zhruba 23 m p.t.

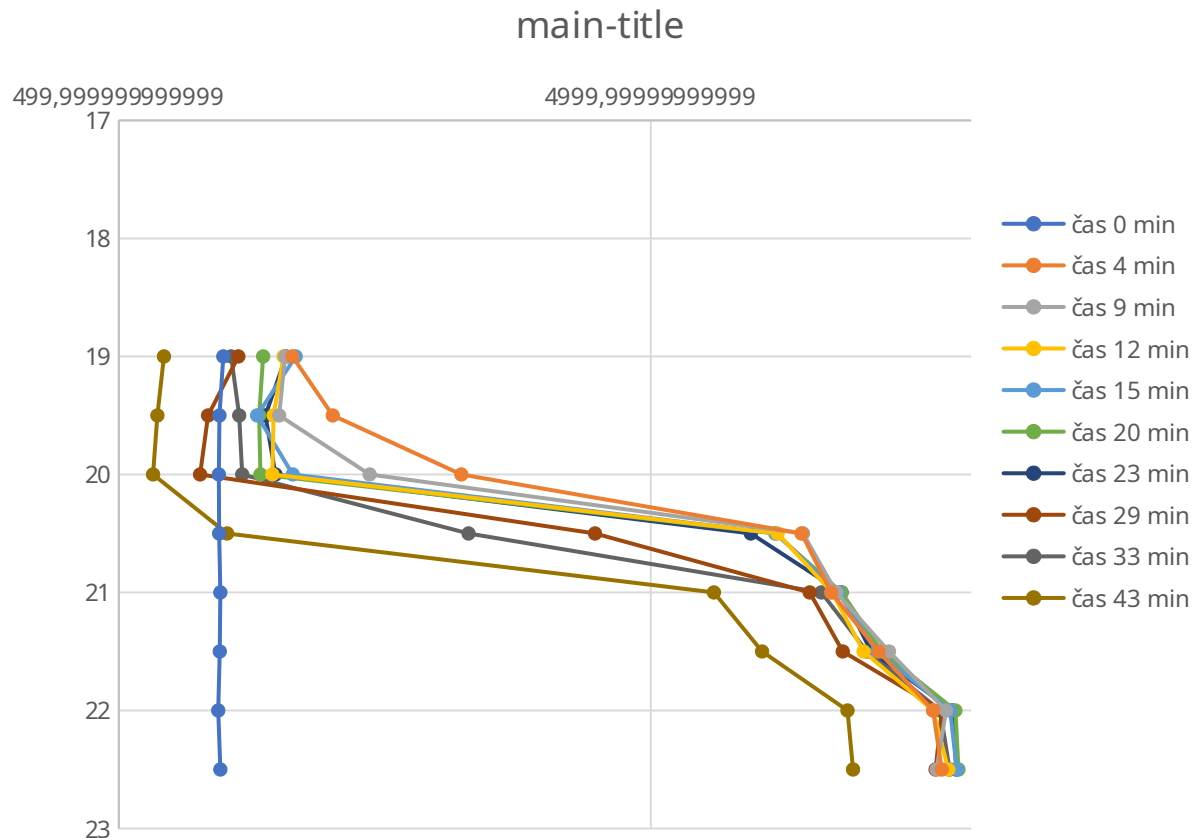
# Prosolení vrtu

- Stále mírný přetok dolů vrtem (kdo to z toho vidíte?:)
- Další kolo cementace, nechat jen 1 m perf.

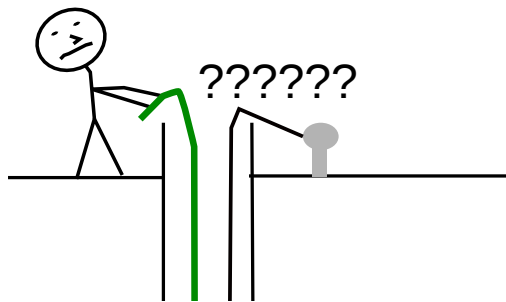
Kontrola hloubky vrtu druhým náhradním hladinoměrem.

- Vrt zacementován do 18 metrů
- tzn. zacementována celá perforace
- ve vrtu zůstala zacementována injektážní hadice a hladinoměr...
- Ve chvíli, kdy byl investor ujištěn, že převod průzkumného vrtu na studnu je otázkou dnů, se mi podařilo zalít celou perforaci cementem a z vrtu trčí hadice a pásn hladinoměru

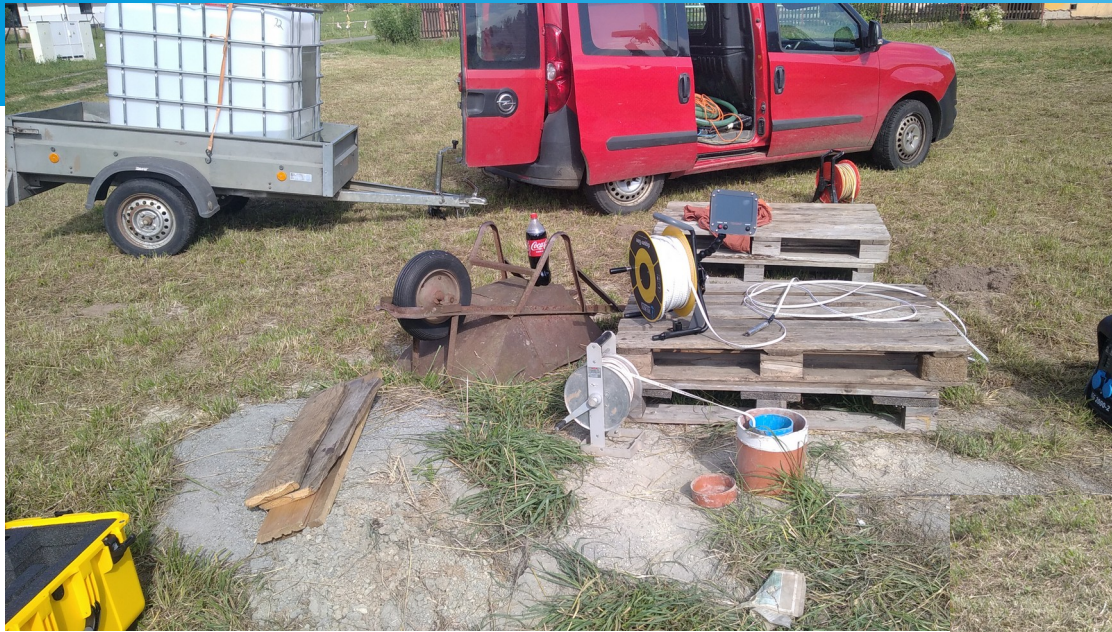
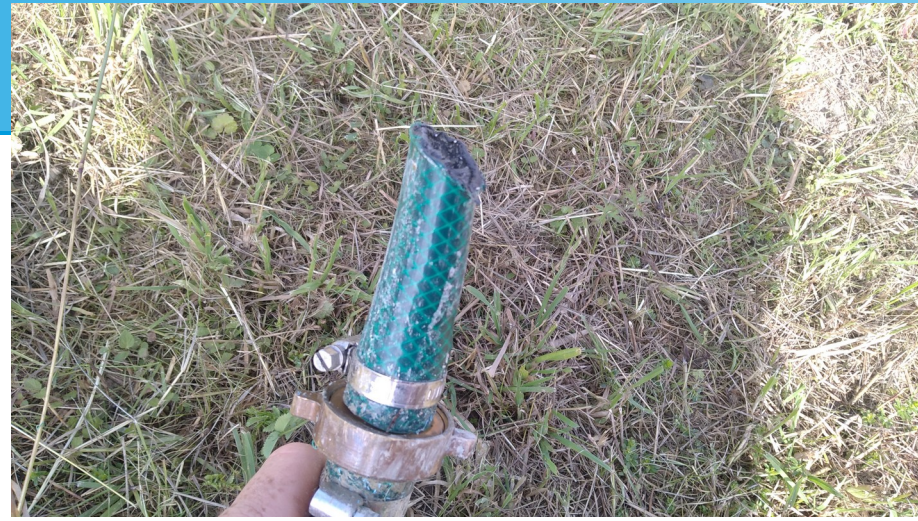
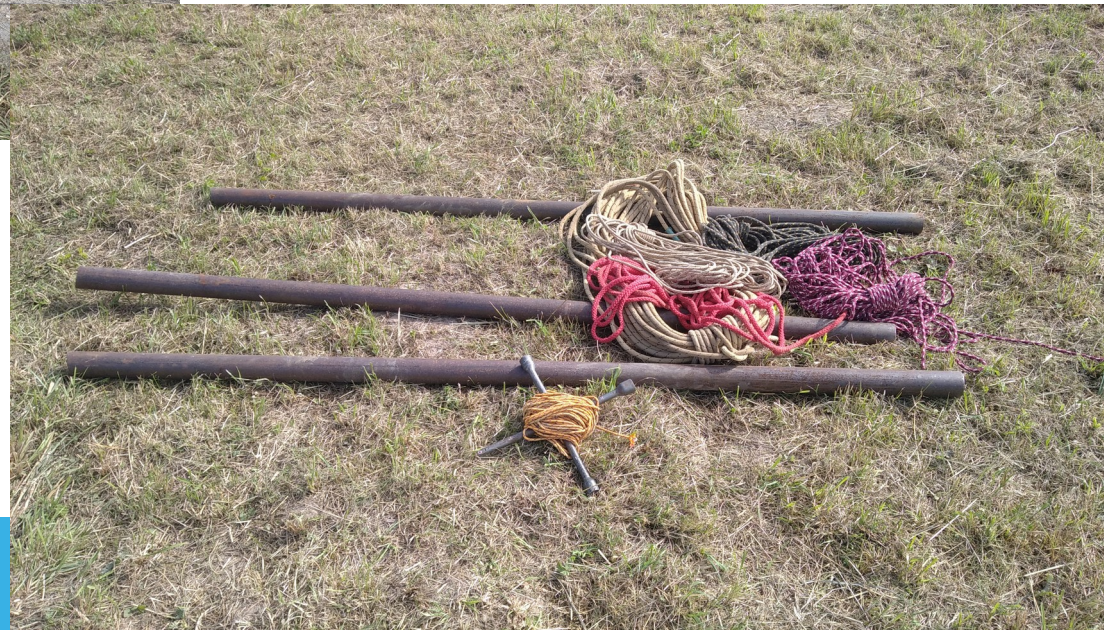
- První pokus byl neúspěšný a ve vrtu kromě hadice a hladinoměru zůstává zaseknuté i vysvobozovací zařízení (to se musí stát, tohle nejde vymyslet)
- I těchto kroků sanace je již trvale přítomen investor (82 letý pán) a bedlivě vše sleduje
- Druhý pokus je již úspěšný a z vrtu je vše odstraněno (hadice, hladinoměr i záchranné vybavení), vrt je na několika místech doperforován (tzn. znovu do něj teče voda)
- (zajímavé zjištění o propustnosti závitových spojů zárubnic)
