Hydrogeologická rizika vrtných prací aneb Propojování kolektorů v praxi – podrobný návod na realizaci hydraulického zkratu

28. dubna 2025, Albertov 6, Praha 2 a online

# Hydrogeologická rizika vrtných prací aneb Propojování kolektorů v praxi

(Podrobný návod na realizaci hydraulického zkratu)

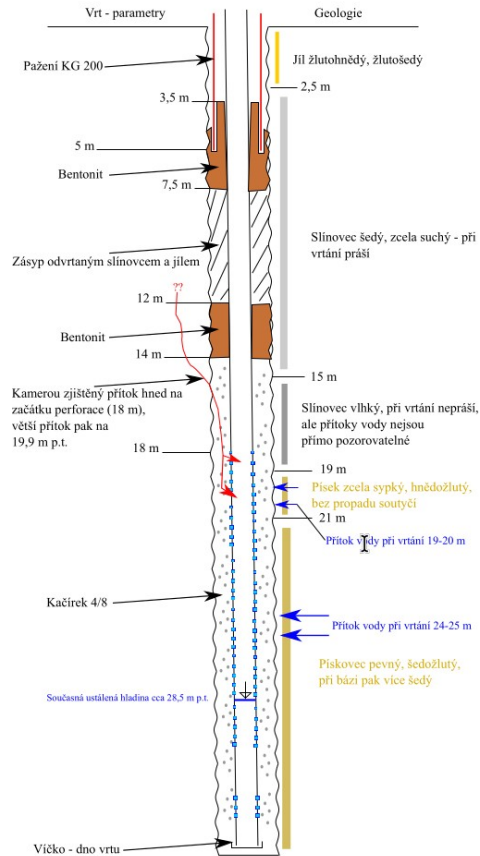
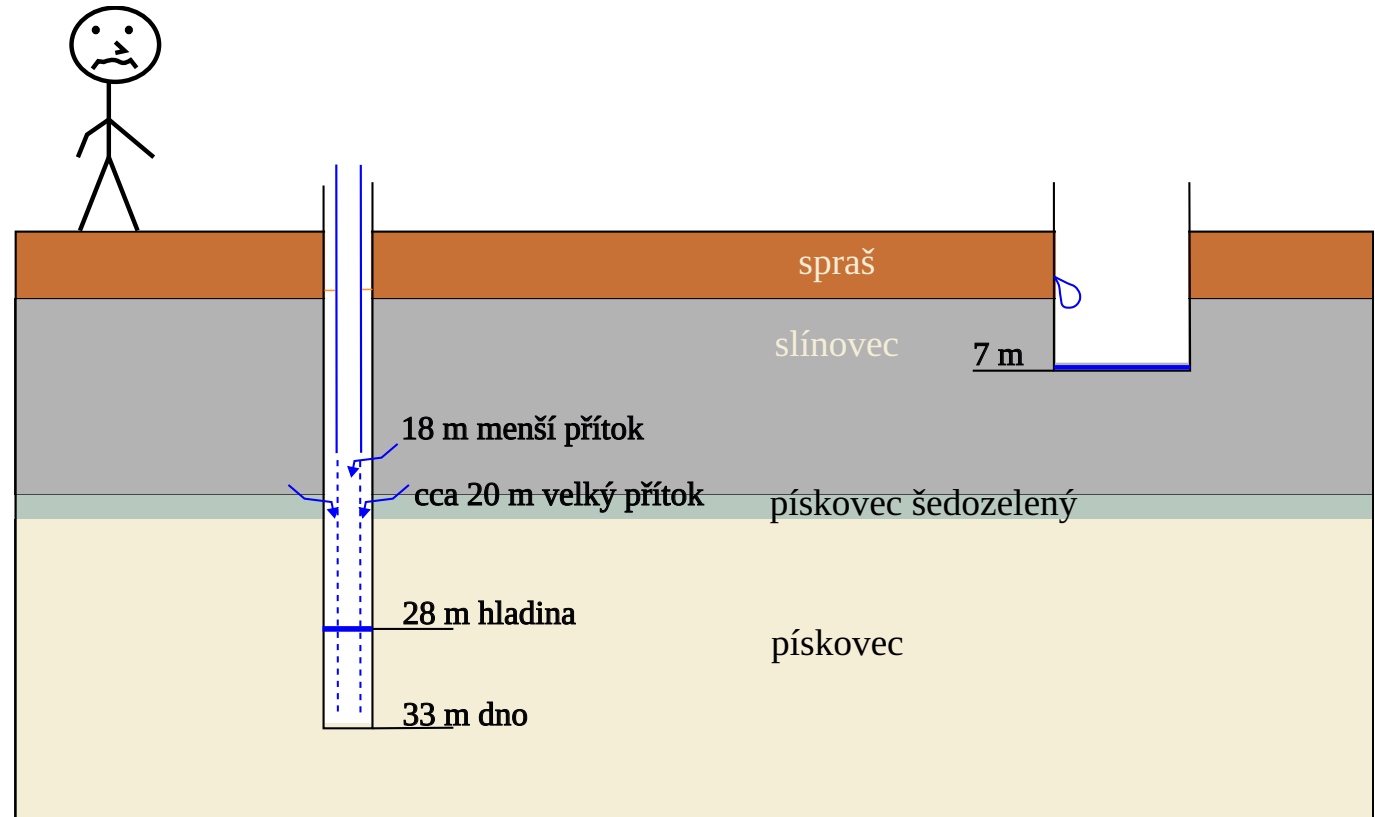
- Již po odvrtání byl zřejmý pokles hladiny v sousední studni (osádka si to vysvětlovala, jako že paní “zrovna čerpala”)
- Pokles hladiny byl i ve vrtu! (po odvrtání hladina 7 m, druhý den 16 m, po ČZ 20 m)

# Nechtěl jsem přijít o ten přítok z 15...

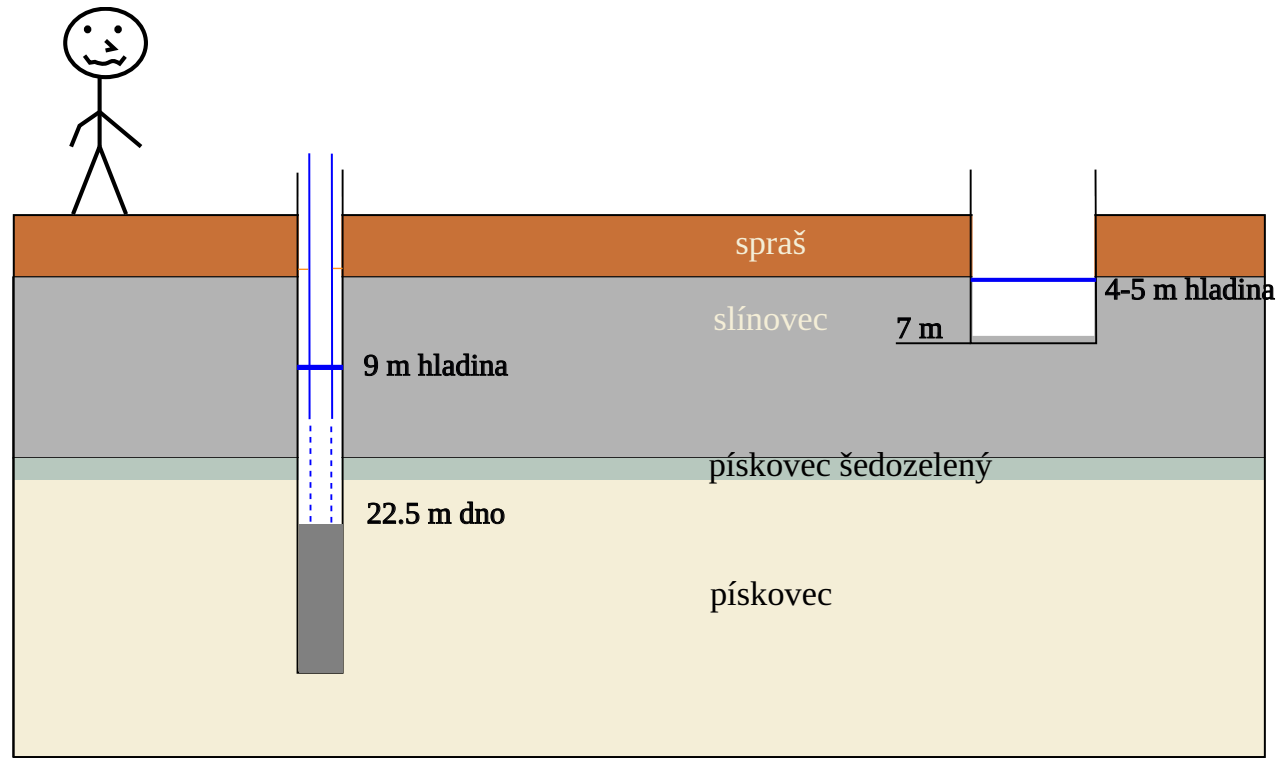
Vrt zacementován do zhruba 23 m p.t.

# Ted' jsme na tom takto

Injektuji od báze vrtu. Pokud dochází ke ztrátě cementu (měření konduktometrem), doplním do směsi sušený jemnozrnný křemitý písek fr. 0,2/0,4 (perforace 1,0 mm).

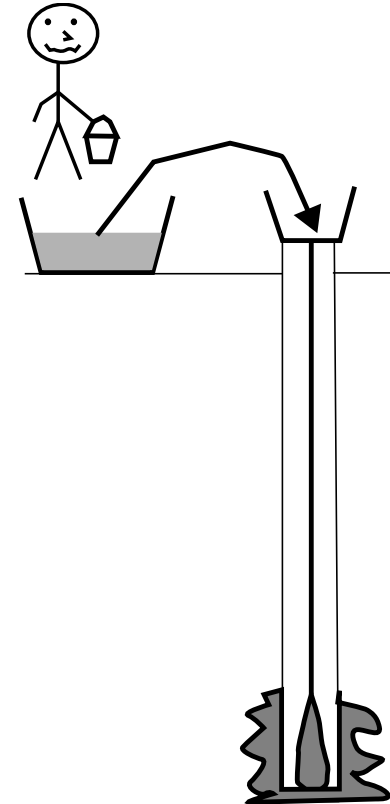
- K zacementování zbývalo cca 4 metry
- Měl jsem 3 pytle
- Nešpinit konduktometr – využít hladinoměr
- 1. pytel – zacementováno 0,75 m vrtu
- (ztráta cementu?) -hloubka vrtu cca 21,7 m
- 2. pytel – zacementováno dalších 0,75 m vrtu
- (asi vážně ztráta cementu?) hloubka vrtu cca 21
- 3. pytel...

### 3. pytel

- Málo cementu – nutno spěchat, aby nezavřely stavebniny (dokoupit cement)
- Tzn. postup byl – rychle rozdělat poslední pytel, nalít do vrtu, vše naházet do auta a jet dokoupit materiál
- Naházet věci do auta trvalo asi **tři minuty** (trochu vymýt kalfas, prázdné pytle cementu apod.)
- Vytáhnout injektážní hadici a vyrazit
- Ale co se nestalo
